Solarietillsyn i Luleå 2008

Katarina Frilén

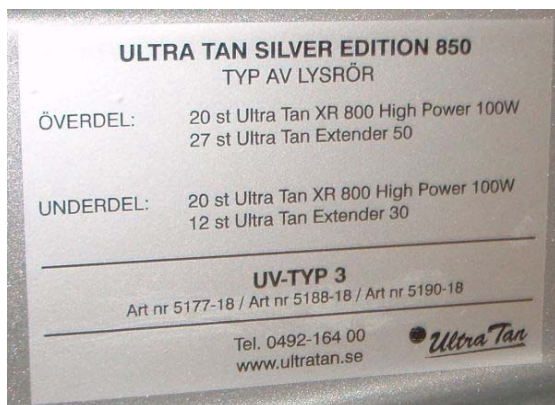
Två solariesalonger saknade skyltar med UV-typ och vilka rör som ska användas. Märkskyltarna var svåra att läsa på ytterligare ett ställe.

Bild 1. Märkskylt i solariet.

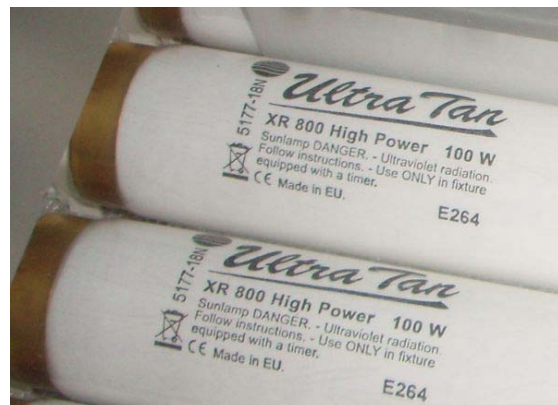
I åtta av tio verksamheter användes rör som inte överensstämde med solariernas märkskyltar. Rören fanns inte heller med på SSI:s lista över godkända rör. Det innebär att man inte kan vara säker på att solarierna fortfarande är solarier av UV-typ 3 med de felaktiga rören och att det kan finnas risk för brännskador.

Bild 2. Rörmärkning

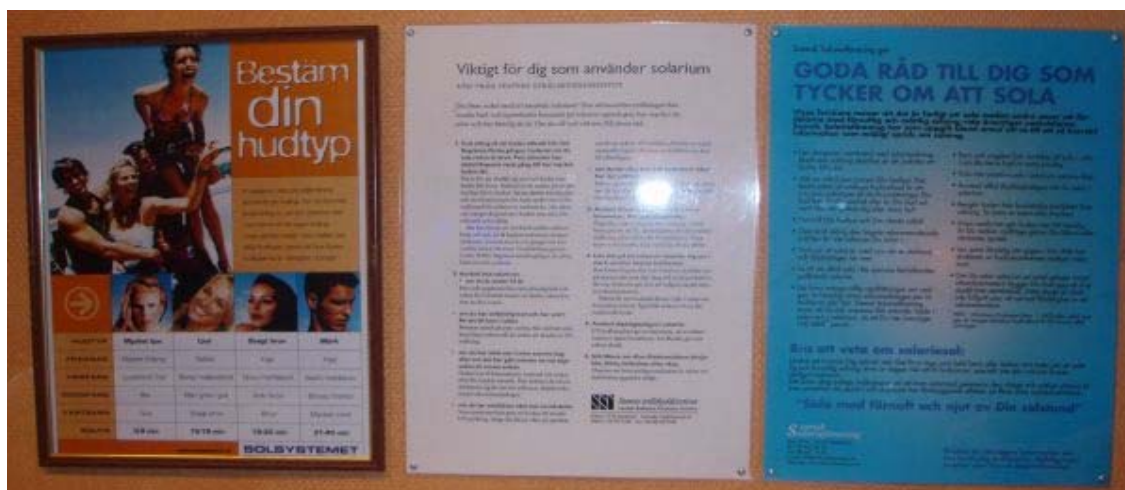
En verksamhet saknade anslag från SSI.

Bild 3. Exponeringsschema, anslag från SSI samt solråd.

Sex av tio verksamheter saknade exponeringsscheman.

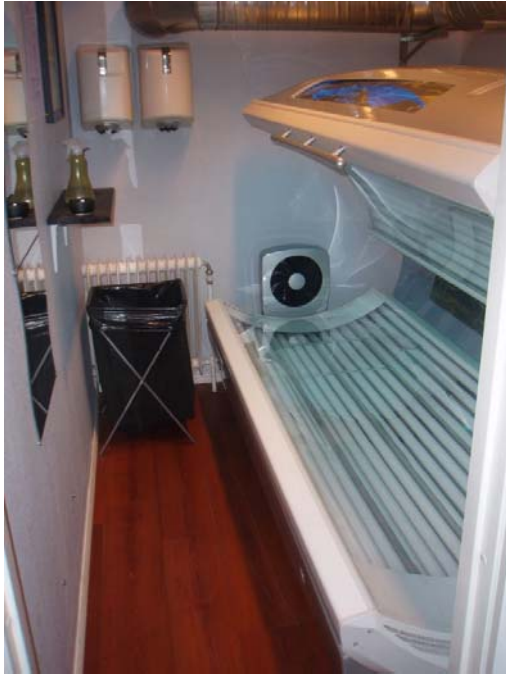
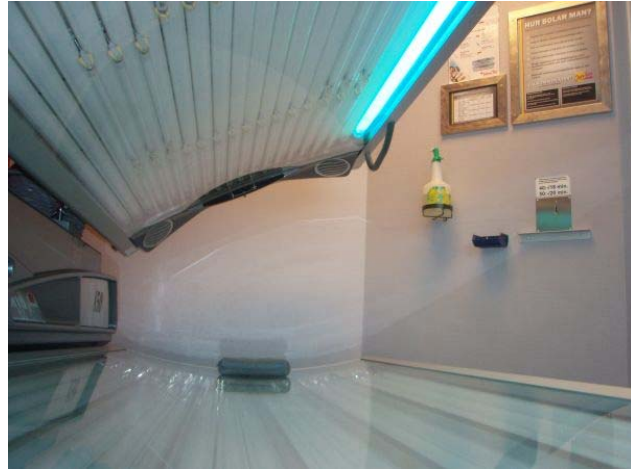
Bild 4-5. Desinfektionsmedel, papper och information till kunder ska finnas intill varje solarium.
